Unión Espiga Campana

Colocación del empaque tipo Ceja-Gota

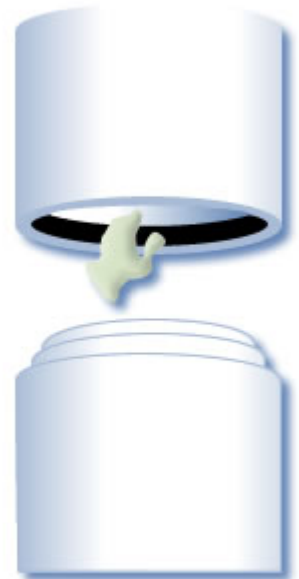
Lubricar abundantemente la superficie de unión de la campana, cubriendo completamente la superficie interior usando lubricante no corrosivo.

Nota: La campana y la junta no lubricados o inadecuadamente lubricados puede provocar que la junta de goma se mueva y permita la infiltración o posiblemente se dañe.

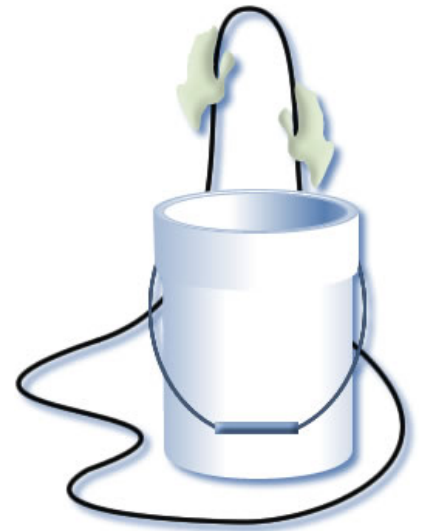
Lubricar detalladamente la junta antes de colocarse en la espiga.

Nota: Si la junta no está bien lubricada se requerirá de mucha mayor fuerza para embonar la campana con la espiga.

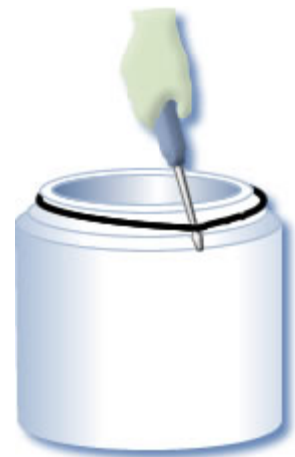
Colocar la junta de goma cuidadosamente. Igualar el empaque de hule recorriéndolo con un objeto liso y redondo (desarmador) insertado entre la junta y la espiga, alrededor de toda la circunferencia varias veces.

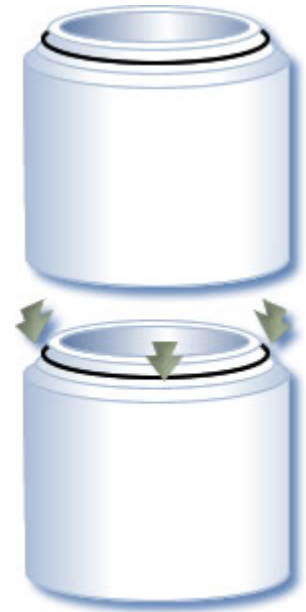
Alinear la campana y la espiga para ser embonados. Antes de unir los tubos checar que la junta esté en contacto uniforme con el extremo de la campana.

Nota: Una alineación inadecuada de los tubos puede causar que la junta se mueva de su lugar permitiendo la filtración o rompimiento de la campana.

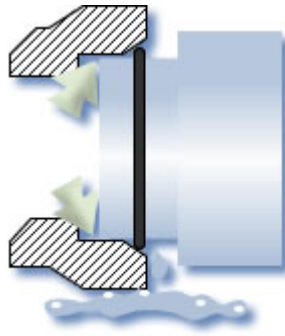
La inapropiada preparación de la campana en la superficie del junte puede impedir el embone total del tubo.

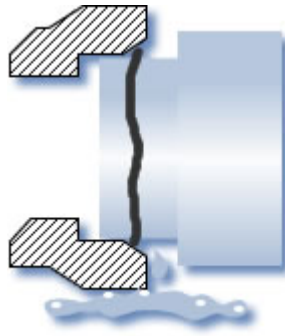
Una campana no lubricada o inapropiadamente lubricada puede causar que la junta se enrolle y posiblemente dañe la campana.

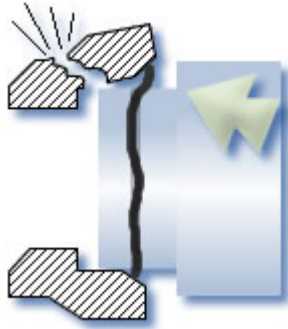
Una fuerza excesiva puede ser requerida para empujar el tubo a la posición tope si la junta no está bien lubricada.
